勞工於食品製造工作場所發生火災致死職業災害

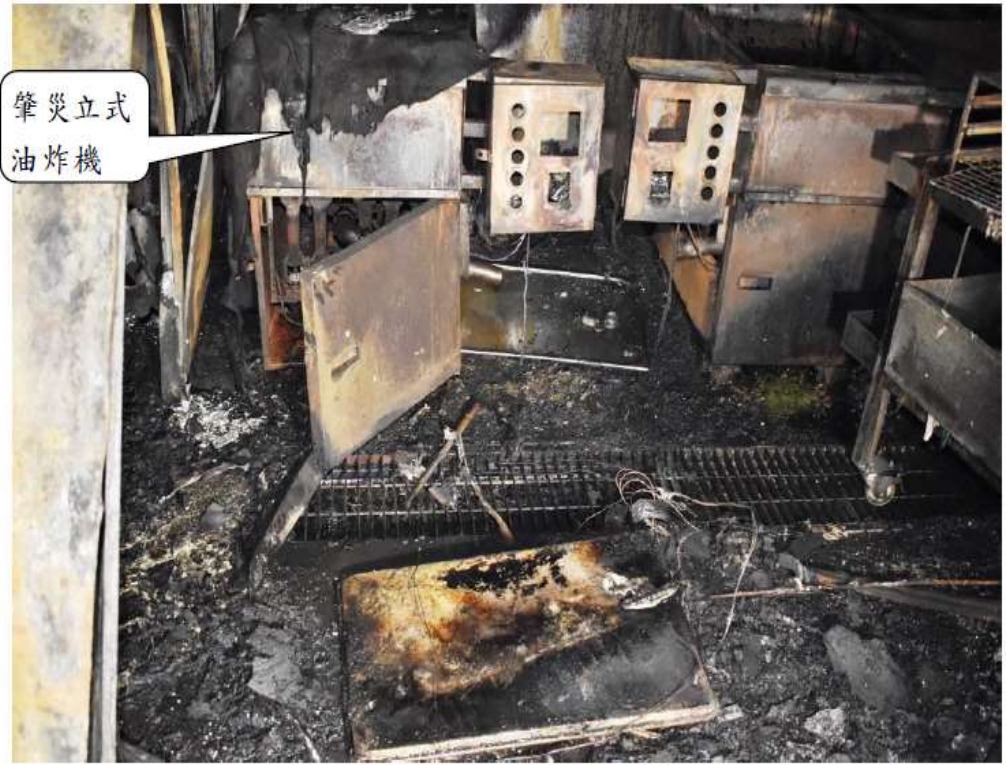
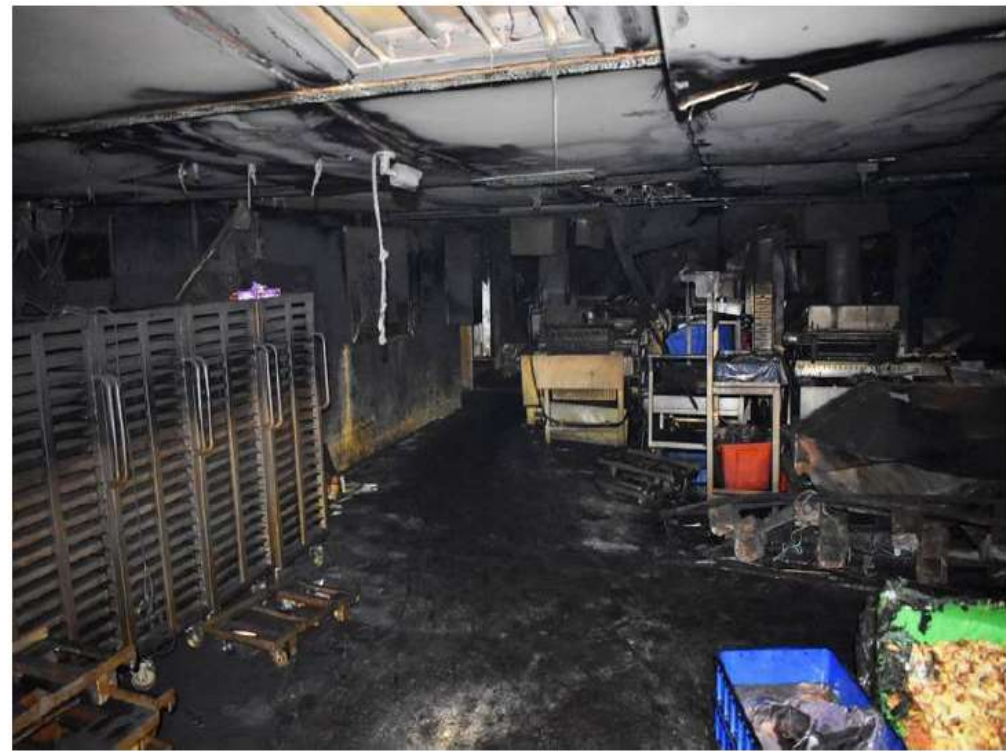
肇災現場

112年4月25日某食品製造工廠2樓油炸區所設置立式油炸機，雖電磁閥電源已關閉，因瓦斯供應控制電磁閥故障未能關斷瓦斯供應，使爐火持續加熱致油溫持續上升至大豆油分解溫度(220-230°C)致產生大量油煙，當油溫再持續被加熱到自燃溫度(330°C)以上時油煙發生閃火燃燒，造成火災初期未能有效滅火造成火勢快速延燒2樓廠房，又火場伴隨產生之濃煙及一氧化碳有毒氣體快速瀰漫整個廠房，由南側樓梯及作業區內之2號及4號電梯井等煙囪效應快速竄升至4樓之通道及作業區、員工餐廳、更衣室等區域，且發生火災後未能將全部作業人員及時疏散，造成有20位勞工因濃煙受困，其中4樓有15人躲入涼麵生產線後方冷藏庫內，後雖消防隊逐一救出，仍發生所僱勞工9人死亡及11人受傷住院治療。

因立式油炸機引起火災產生大量濃煙，作業勞工未緊急疏散避難，遭火場濃煙及一氧化碳嗆傷，致發生所僱勞工9人因吸入性嗆傷併窒息、一氧化碳中毒致急性呼吸衰竭死亡及11人因一氧化碳中毒、熱嗆傷、灼傷等住院治療。

- (一)雇主使勞工從事工作，應在合理可行範圍內，採取必要之預防設備或措施，使勞工免於發生職業災害。
- (二)雇主對於勞工吸菸、使用火爐或其他用火之場所，應設置預防火災所需之設備。
- (三)雇主應依其事業單位之規模、性質，訂定職業安全衛生管理計畫，要求各級主管及負責指揮、監督之有關人員執行。
- (四)事業單位應依其潛在風險，訂定緊急狀況預防、準備及應變之計畫，並定期實施演練。
- (五)雇主應依規定，置職業安全衛生業務主管及管理人員。
- (六)雇主對新僱勞工或在職勞工於變更工作前，應使其接受適於各該工作必要之一般安全衛生教育訓練。
