勞工從事塔式起重機拆除作業發生吊掛物飛落危害公共安全重大事故

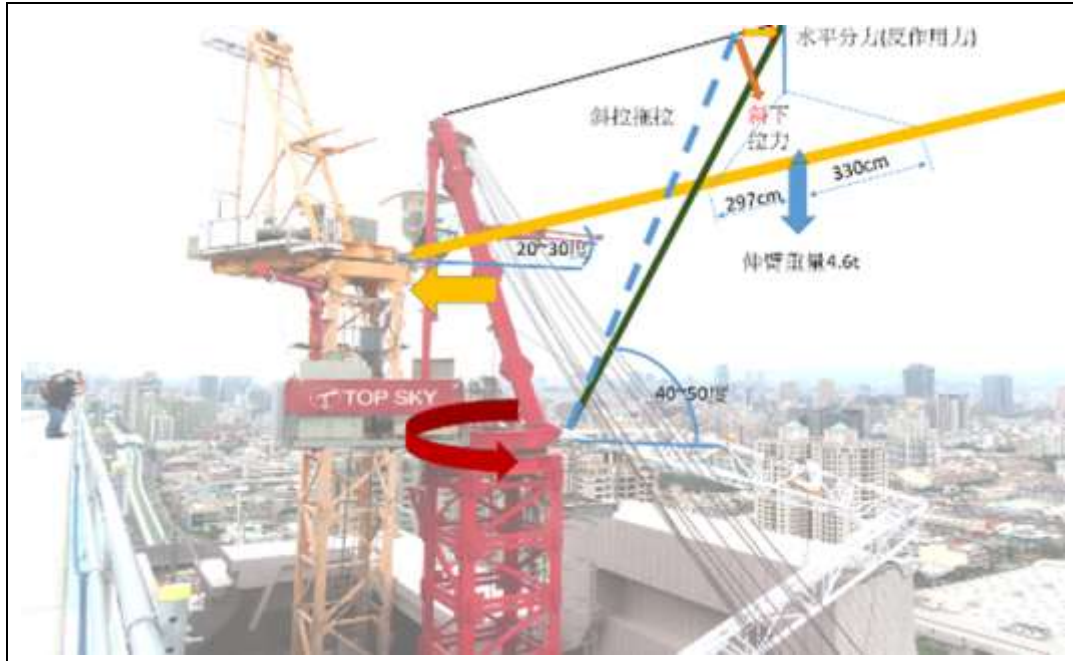
示意圖：拆除機(紅色)示意吊掛塔式起重機伸臂及旋轉情形。

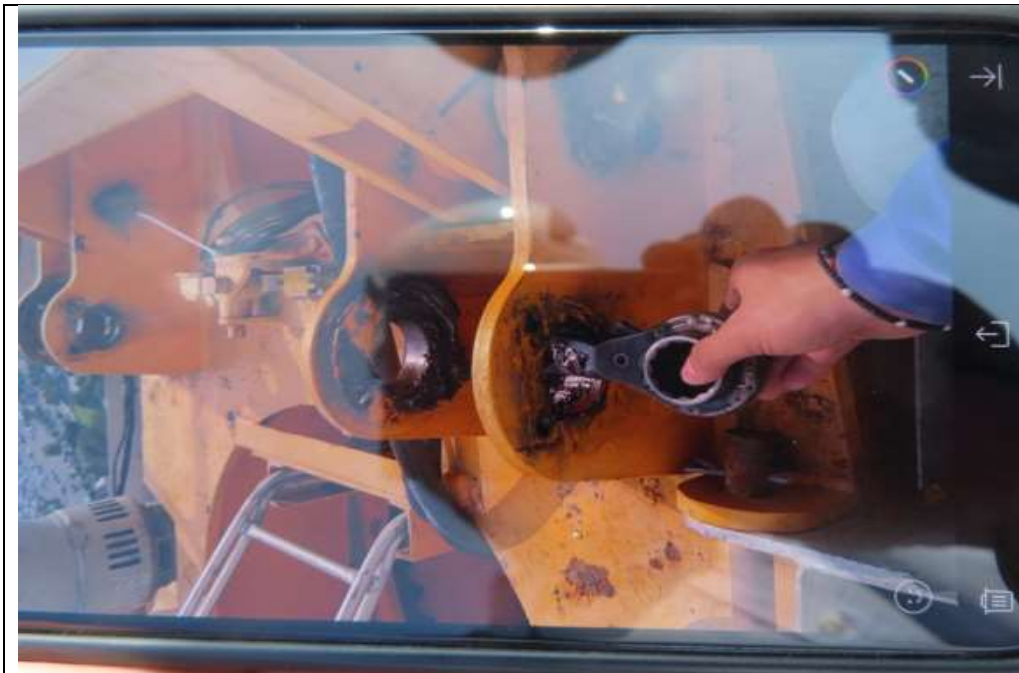
照片 1：以鐵製板手示意固定情形。

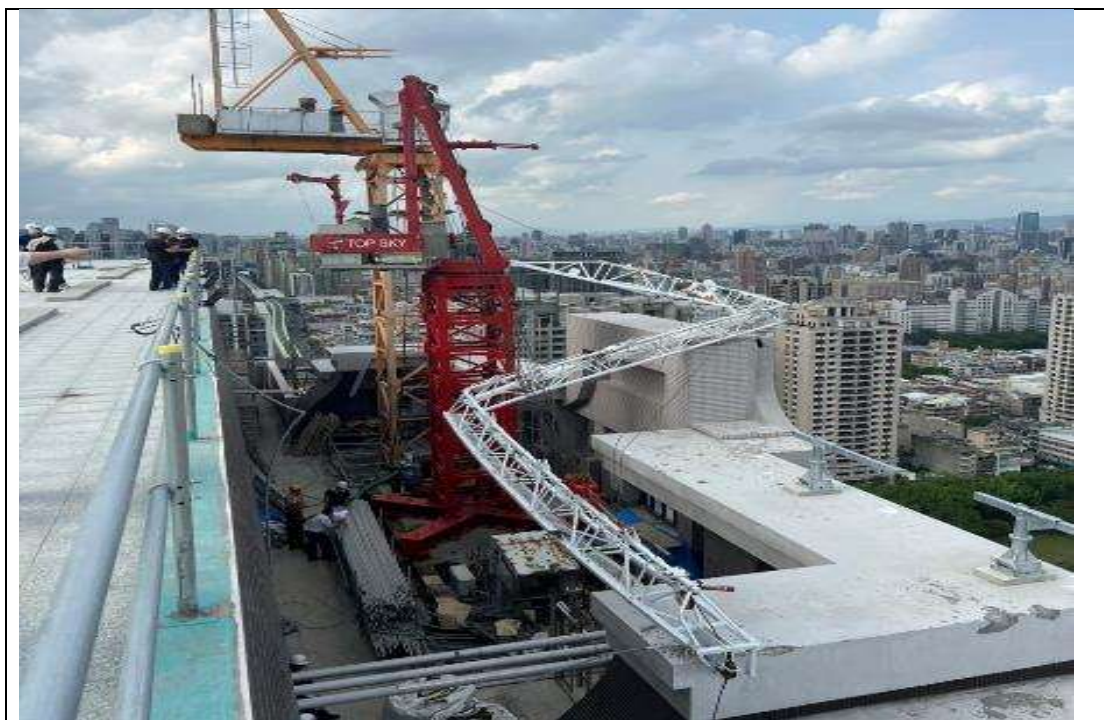
某公司承攬某營造公司臺中市文心南路與文心南五路口某新建工程之塔式起重機作業，112年5月10日指派2員(甲員、乙員)及再承攬人某工程行5員勞工操作吊升荷重6.137公噸塔式起重機(拆除機)進行另1座吊升荷重6.384公噸塔式起重機拆除作業，約於12時許工程行A員將2條吊掛用鋼索穿過拆除塔式起重機伸臂後，通知乙員操作拆除機吊起鋼索先拉緊固定欲拆除塔式起重機伸臂，A員同時將該塔式起重機煞車解除，因塔式起重機伸臂根部似卡住無法移動，A員再請乙員逆時針移動調整，拆除機伸臂遭拉扯挫曲往東折斷，並造成塔式起重機伸臂無拉力脫離往下墜，致塔式起重機伸臂從新建中31樓建築物頂樓高處飛落，此時伸臂連同拆除機吊鉤飛落至文心南路及台中捷軌道，並遭列車反應不及撞上伸臂事故。

照片 2：拆除機伸臂掉落於建築物屋頂折彎情形。

- (一)機械、設備、器具、原料、材料等物件之設計、製造或輸入者及工程之設計或施工者，應於設計、製造、輸入或施工規劃階段實施風險評估，致力防止此等物件於使用或工程施工時，發生職業災害。
- (二)使勞工進行鋼構組配作業前，雇主應擬訂安全作業方法及標準作業程序、及防止構材及其組配件飛落或倒塌之方法等作業計畫，並使勞工遵循。
- (三)使勞工從事固定式起重機之組配、拆卸或爬升高度相關作業時，應選派適當人員從事該作業，作業區內禁止無關人員進入，必要時並設置警告標示。
- (四)塔式起重機之操作，雇主應要求勞工依原設計之操作方法吊升荷物，不得以伸臂搖撼或拖拉物件等不當方式從事起

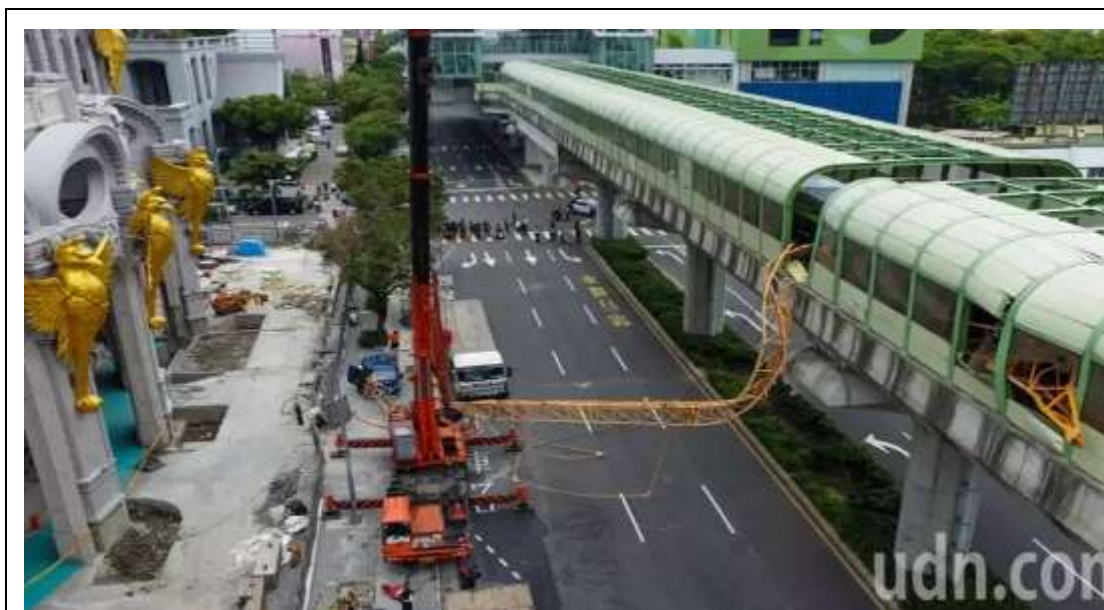
照片 3：塔式起重機伸臂掉落於文心南路並撞擊中捷軌道情形。
